# Infos Relais R7 – juillet 2020 – MAJ 28/07/2020

C.R de l'intervention de Marc F6GNR du 28/07

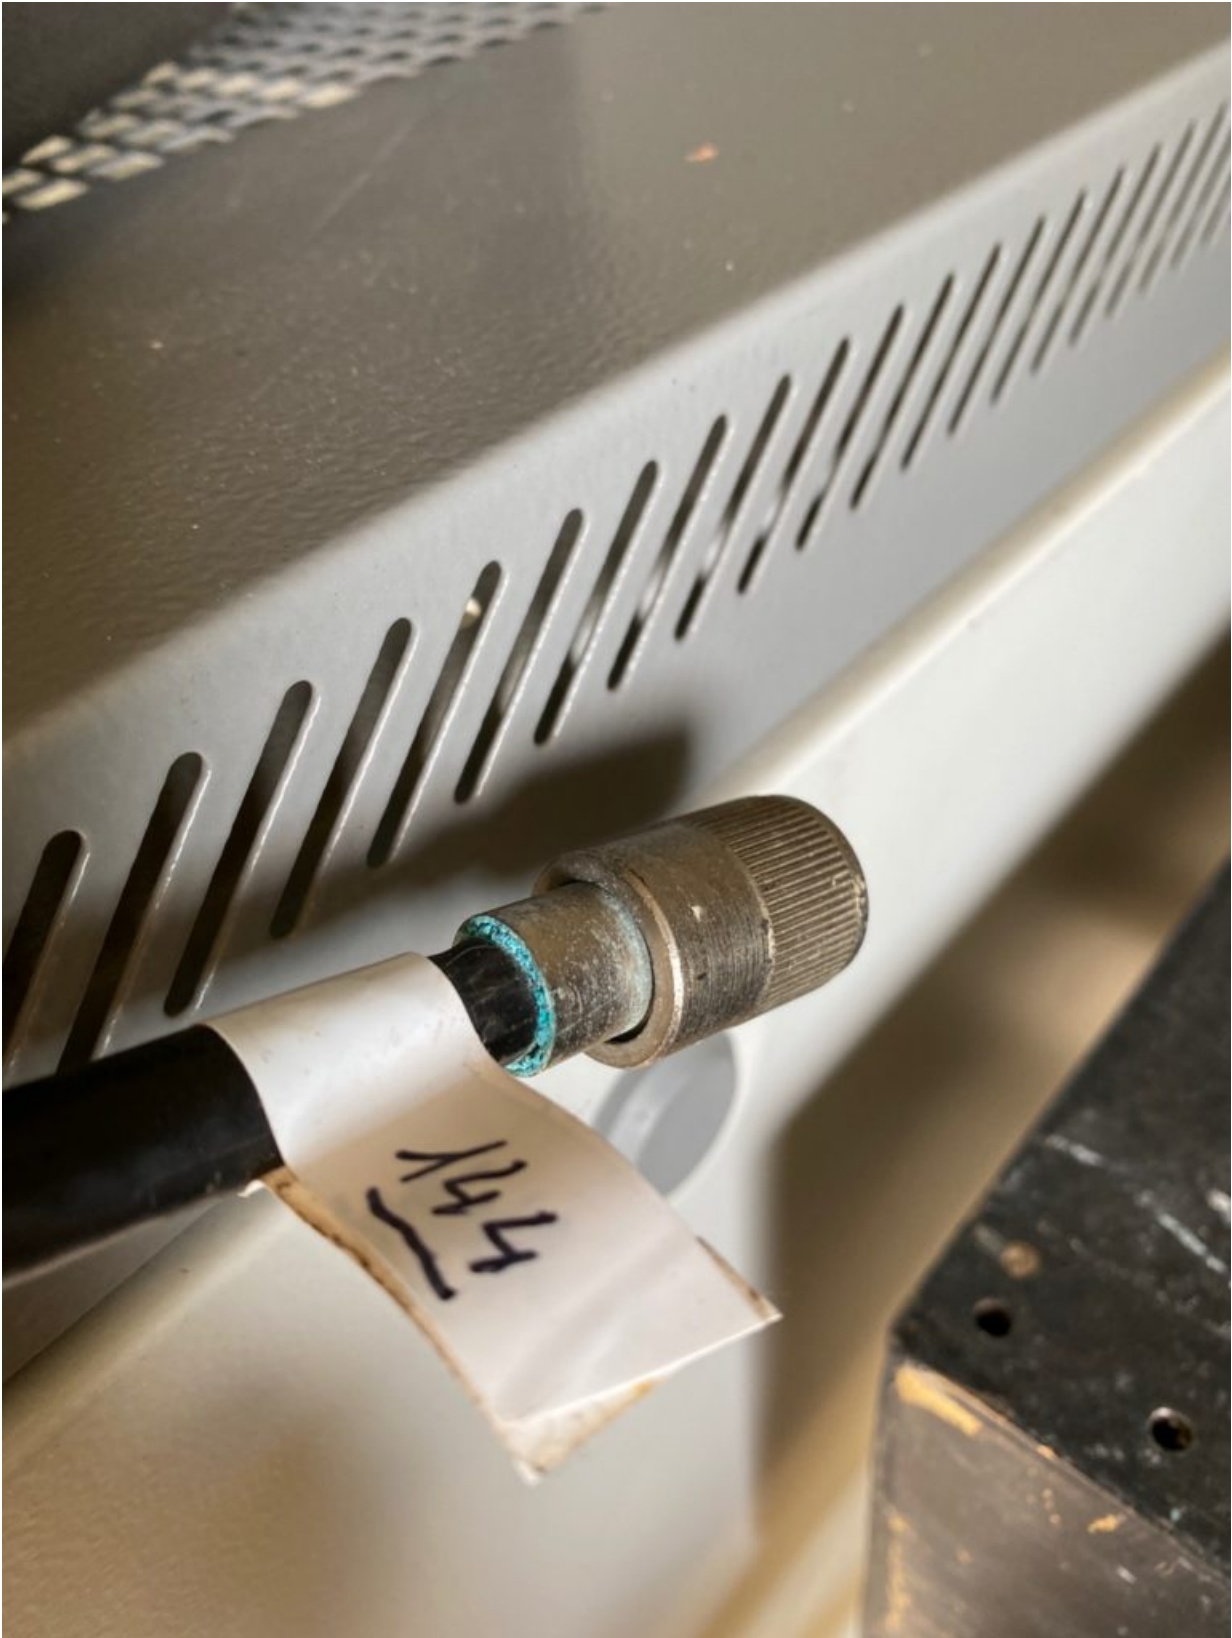
Connecteur Antenne de secours

Essai sur l'antenne de secours (Récepteur de télécommande du relais TVA) qui comme vous le constaterez sur la photo jointe a la fiche coaxiale PL259 oxydée par l'eau qui s'est infiltrée par la gaine... Il n'y a pas de ROS. La différence de performances est flagrante entre les antennes ce qui est normal entre la colinéaire qui est à 50 m du sol avec une descente en 7/8 de pouce et l'autre qui est à 15 mètres avec du KX4 oxydé
