DETAIL MONTAGE TROMBONNE ET ATTAQUE DU COAXIAL

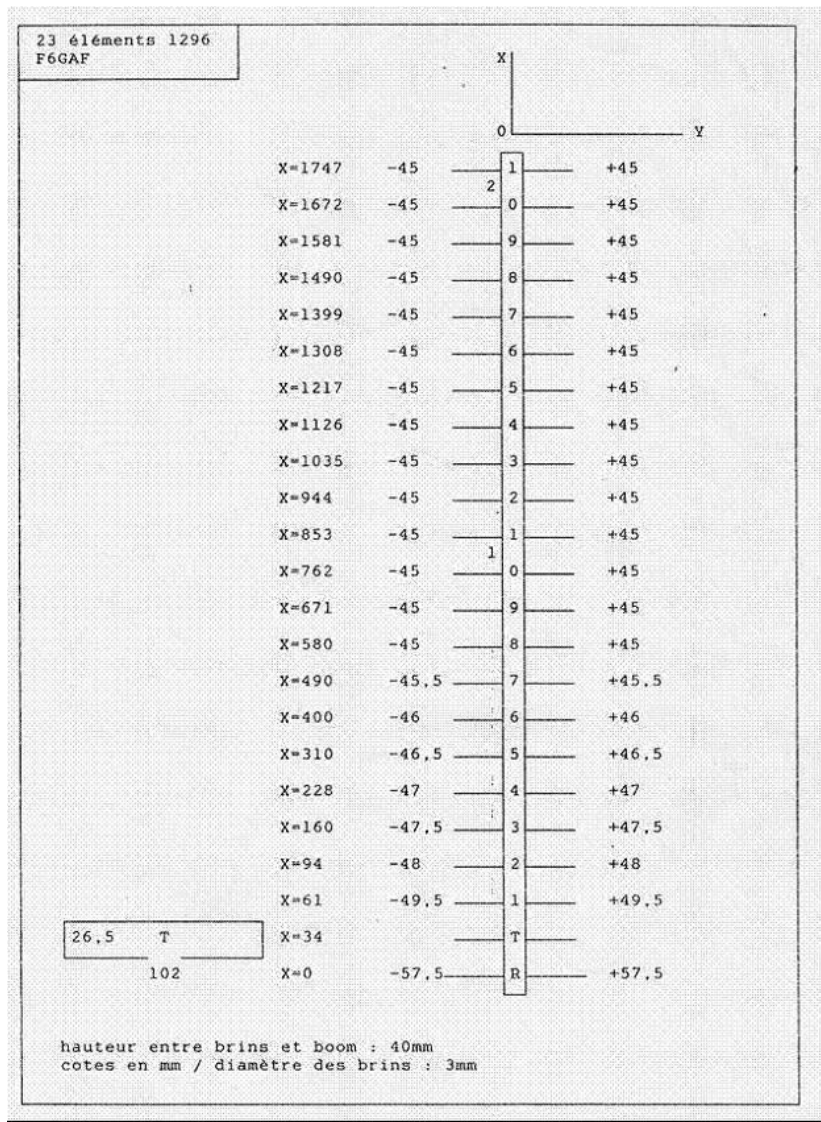
M'appuyant sur les deux documents côtés, j'ai entrepris de refaire les calculs et les dessins et on s'aperçoit lors des mesures que les côtes du trombone ne sont pas tout à fait celles données et qu'elles ne sont pas à l'axe du fil émaillé de 3 mm, mais celles du développé extérieur et ça change de beaucoup ! Il faut s'inspirer rigoureusement du plan que j'ai refait pour le trombone pour être au plus près de la résonance.
